## **Restauratie noordzijde Oude Ursulakerk Warmenhuizen:**

In het najaar van 2015 hebben wij de noordzijde van de Oude Ursula gerestaureerd; Onder toezicht van Bouwadvies Grootholland, met projectleider Alex Spekking.

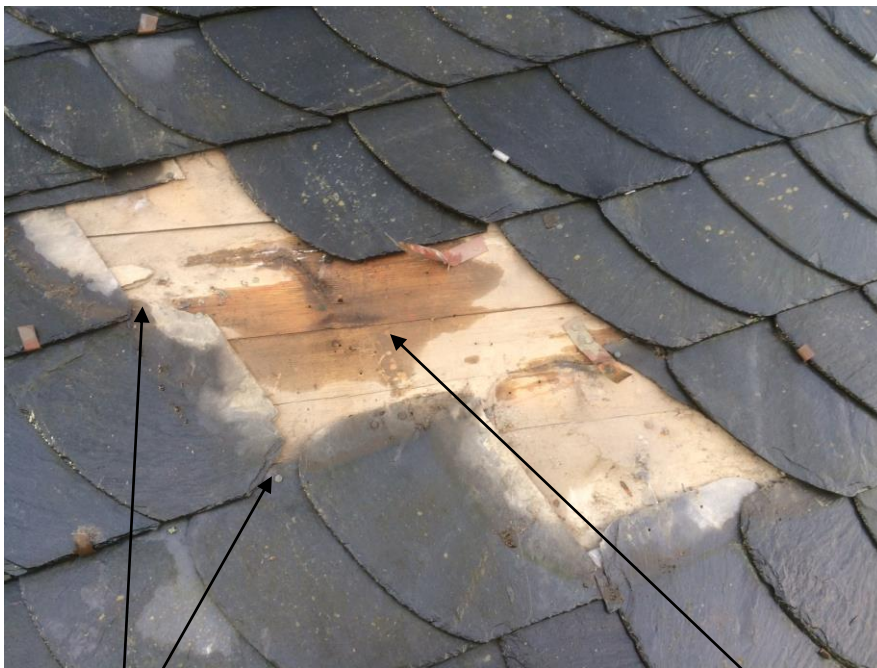
Te weinig overlap bij sommige leien.  
Na een regenbui werd hierdoor het dakhout op sommige plekken nat.

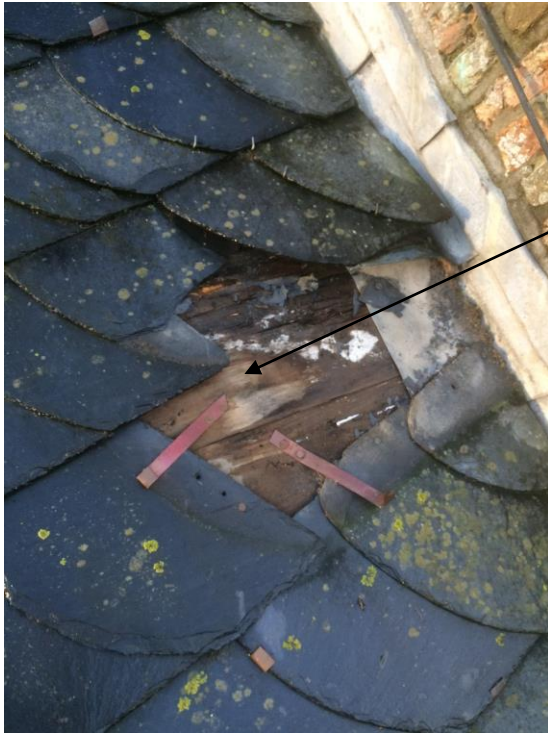
Rotte plekken en schimmels tegen de westelijke kopgevel.

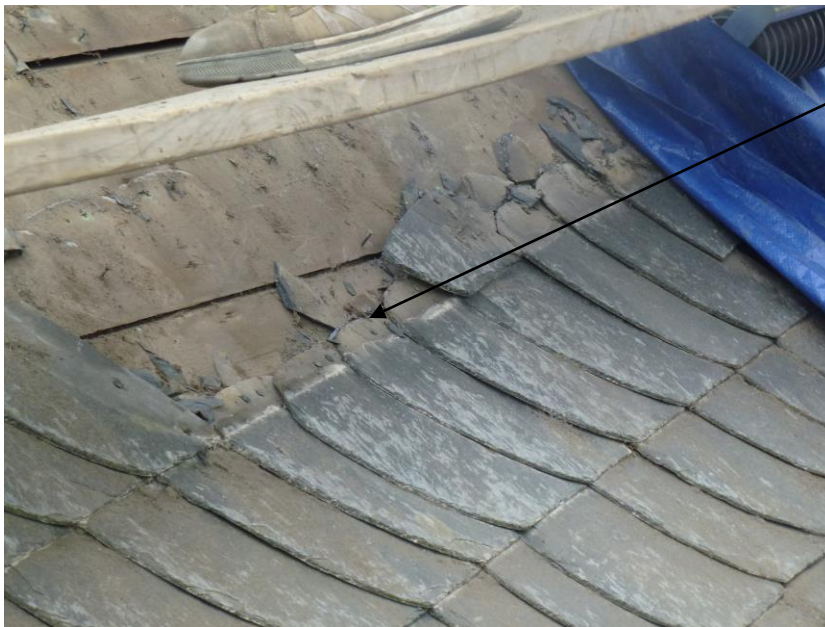
Oude situatie;  
Te weinig overlap op de leien.

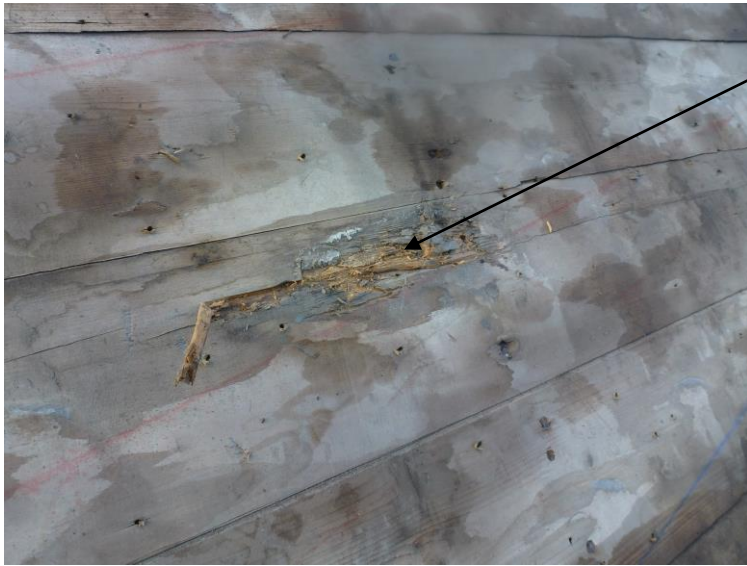
Beginnende aantasting van dakhout i.v.m. de matige overlap van de leien.

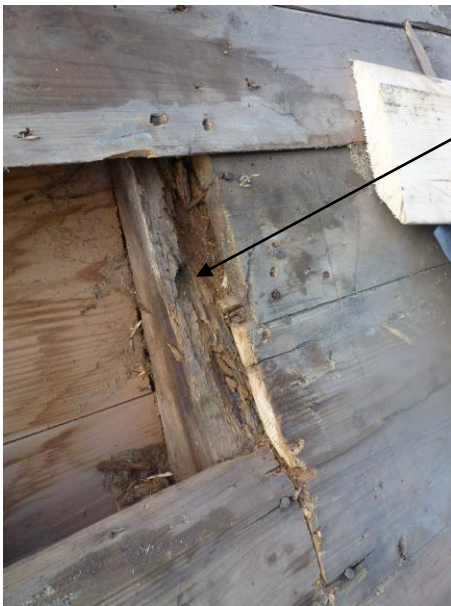
Ingerotte dakspoor i.v.m. lekkage.

Ton Wever herstelt het houtwerk

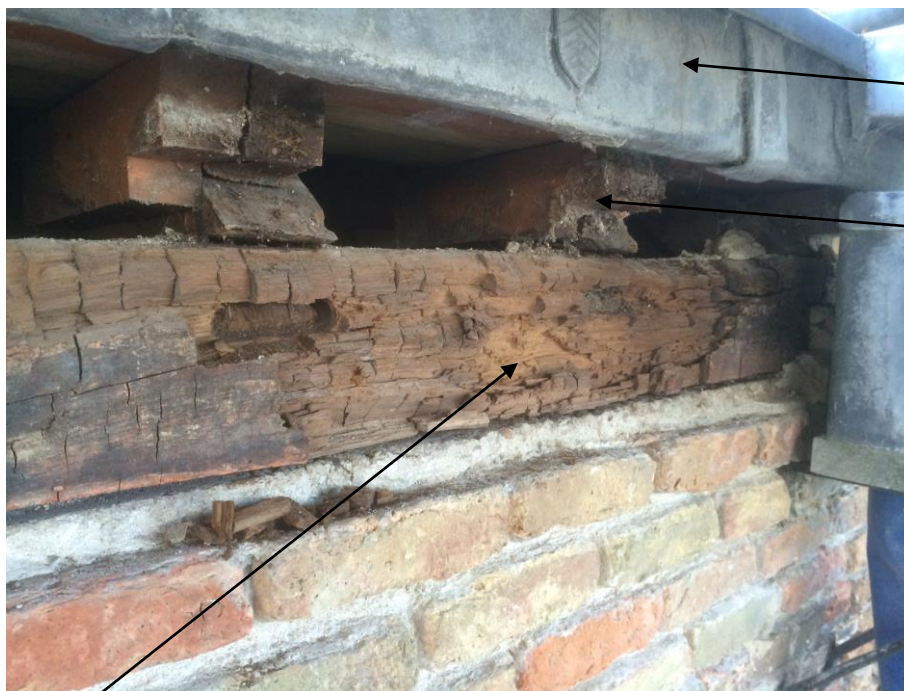
Deze balk lag op sommige plekken maar een paar centimeter diep in de muur.

Hierdoor kon, als de noordgevel nat wordt, vocht de balk intrekken, waardoor het hout aangetast wordt.

Gootlijst (met lood bekleed)

Klossen onder de goot.

Aangetaste onderslagbalk

Metselwerk onder de goot opengehakt

Het aangetaste hout is hersteld en er is nu een waterdichte scheiding gemaakt tussen het metselwerk en de balk.

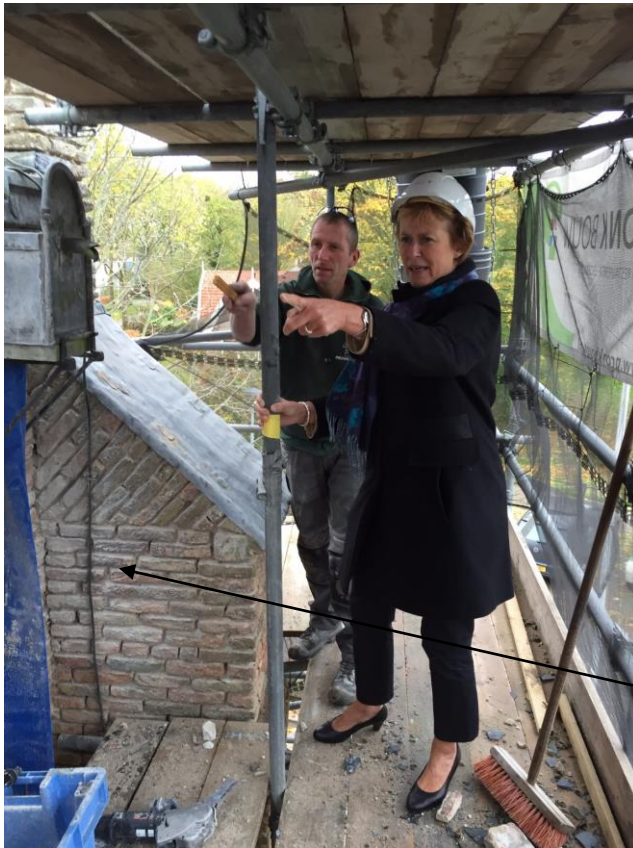
Voegwerk steunbeer uitgehakt.
